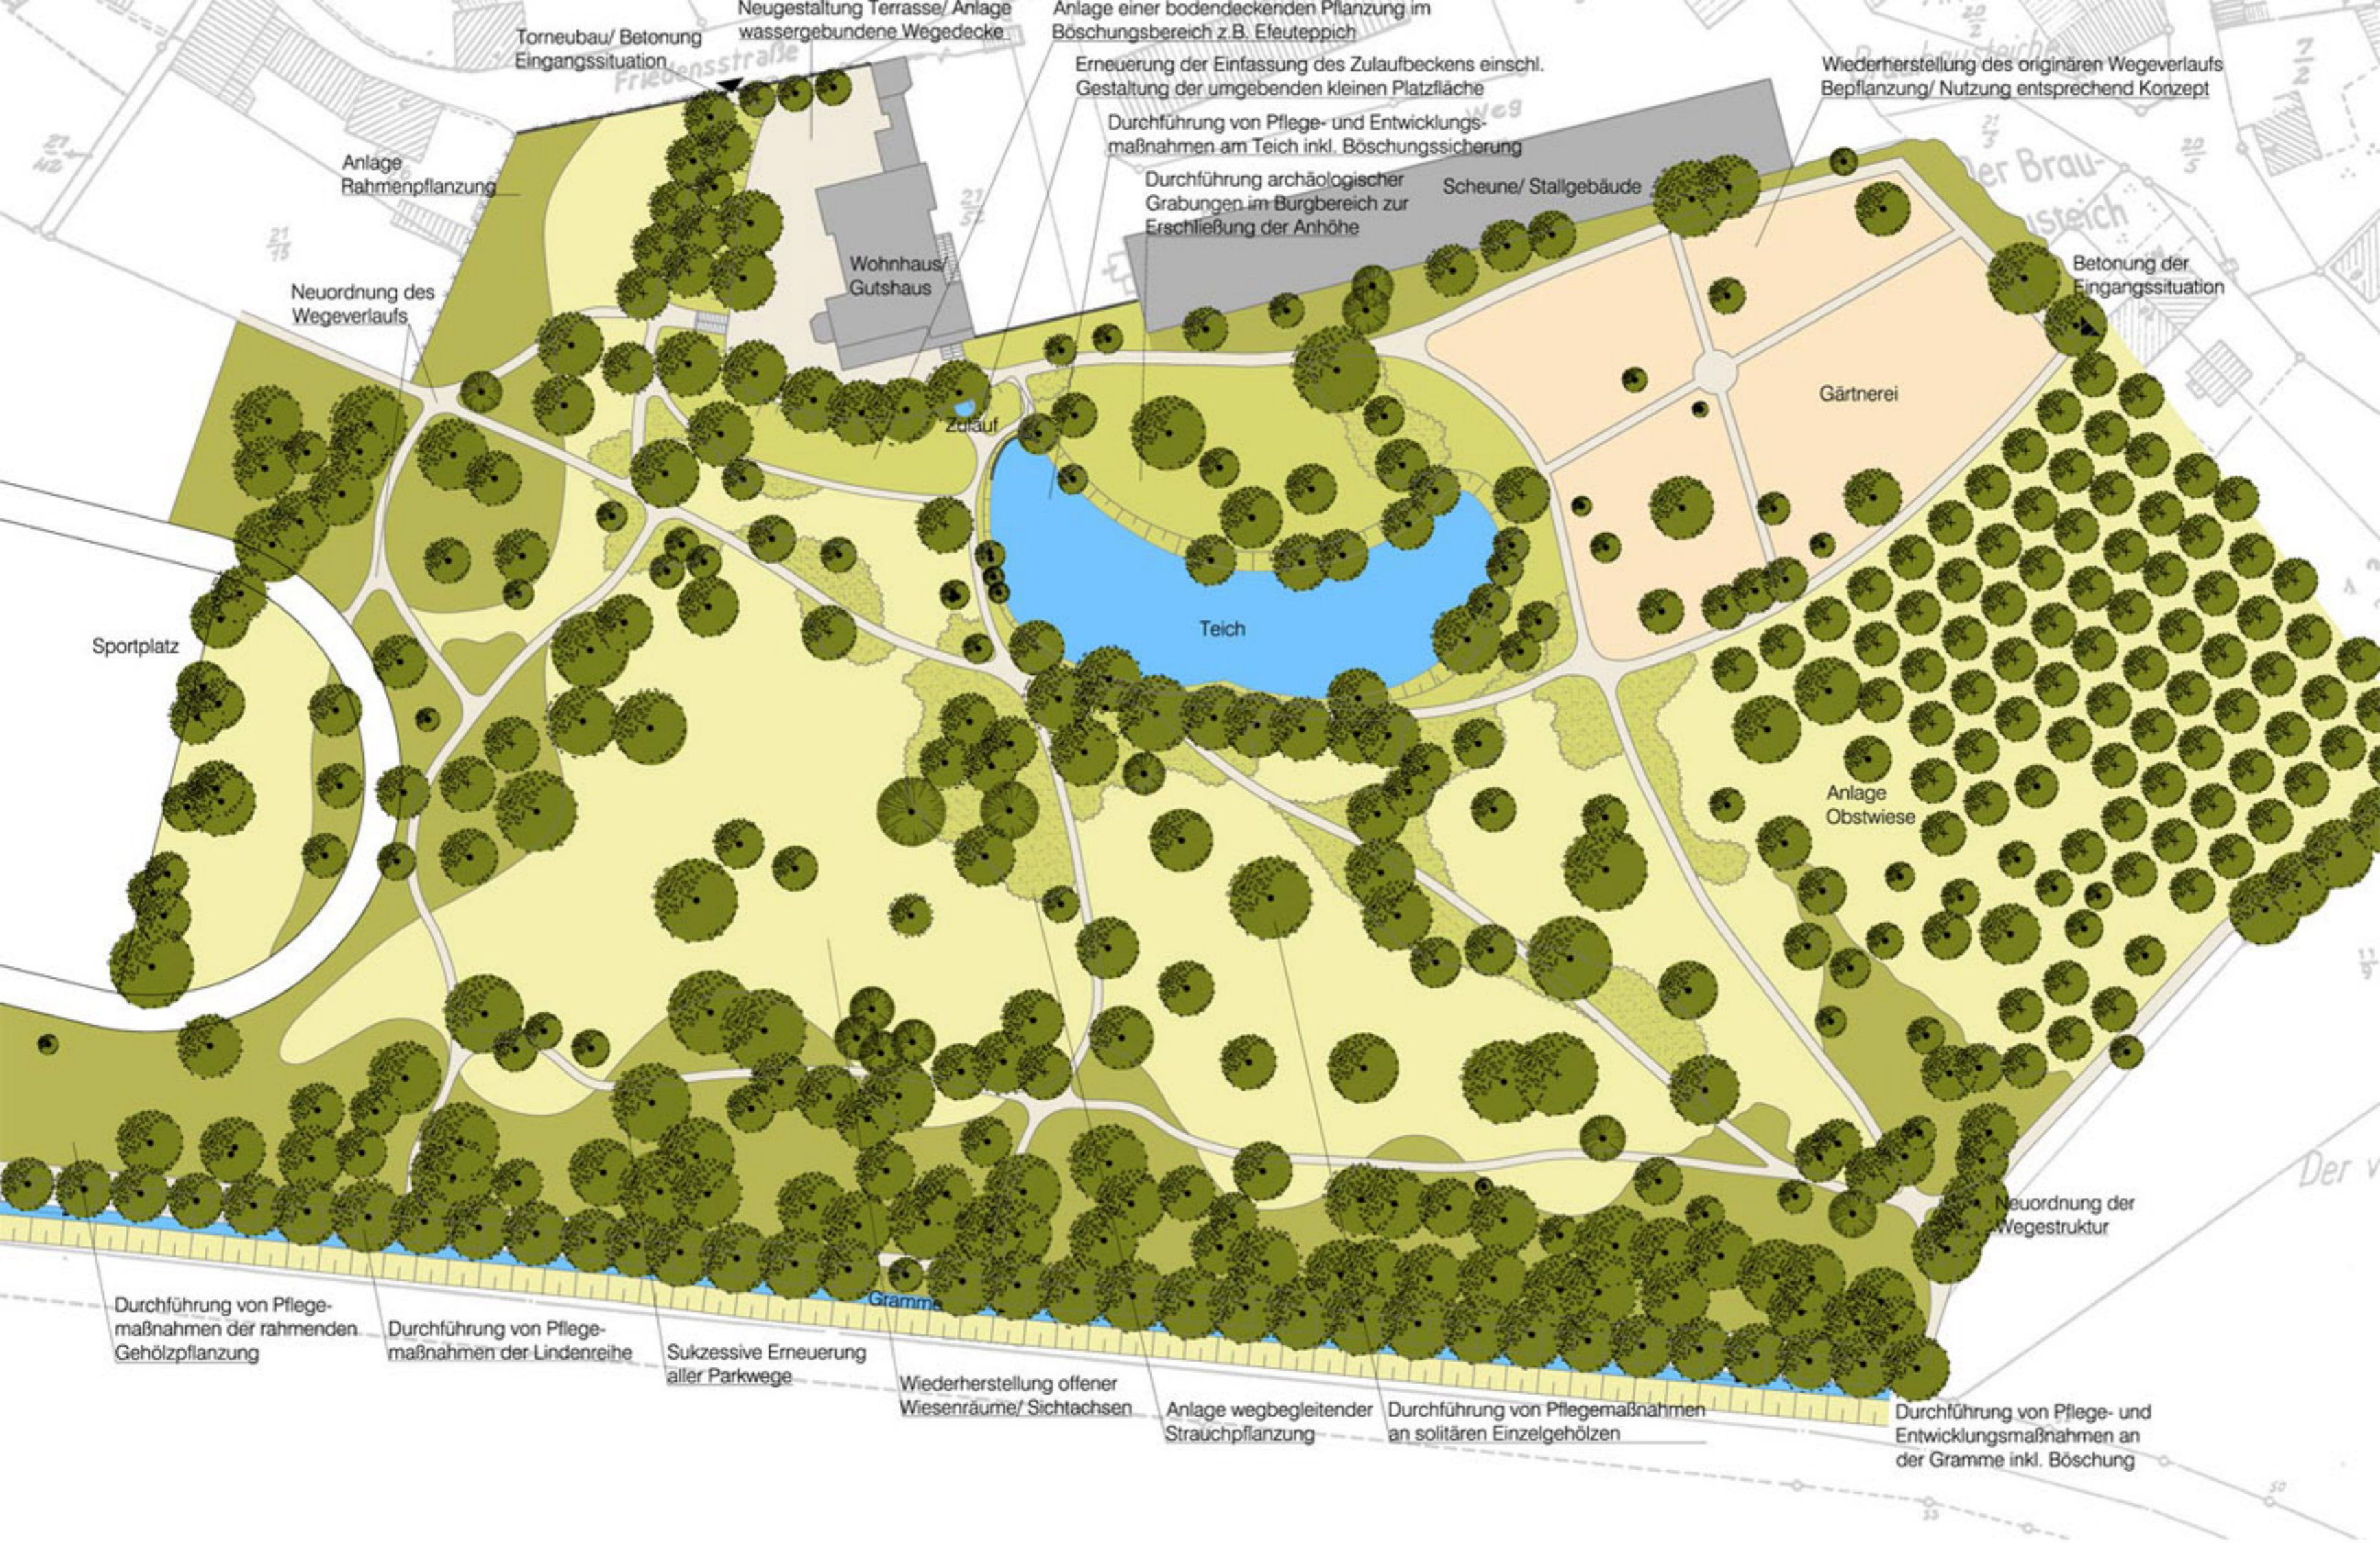
Torneubau/ Betonung Eingangssituation

Neugestaltung Terrasse/ Anlage wassergebundene Wegedecke

Anlage einer bodendeckenden Pflanzung im Böschungsbereich z.B. Efeuteppich

Erneuerung der Einfassung des Zulaufbeckens einschl. Gestaltung der umgebenden kleinen Platzfläche

Wiederherstellung des originären Wegeverlaufs Bepflanzung/ Nutzung entsprechend Konzept

Anlage Rahmenpflanzung

Durchführung von Pflege- und Entwicklungsmaßnahmen am Teich inkl. Böschungssicherung

Durchführung archäologischer Grabungen im Burgbereich zur Erschließung der Anhöhe

Betonung der Eingangssituation

Neuordnung des Wegeverlaufs

Anlage Obstwiese

Neuordnung der Wegestruktur

Durchführung von Pflegemaßnahmen der rahmenden Gehölzpflanzung

Durchführung von Pflegemaßnahmen der Lindenreihe

Sukzessive Erneuerung aller Parkwege

Wiederherstellung offener Wiesenräume/ Sichtachsen

Anlage wegbegleitender Strauchpflanzung

Durchführung von Pflegemaßnahmen an solitären Einzelgehölzen

Durchführung von Pflege- und Entwicklungsmaßnahmen an der Gramme inkl. Böschung
